# VAマップとエコーを用いた穿刺操作の 安定、向上化への取り組み

医療法人社団スマイル 広島ベイクリニック

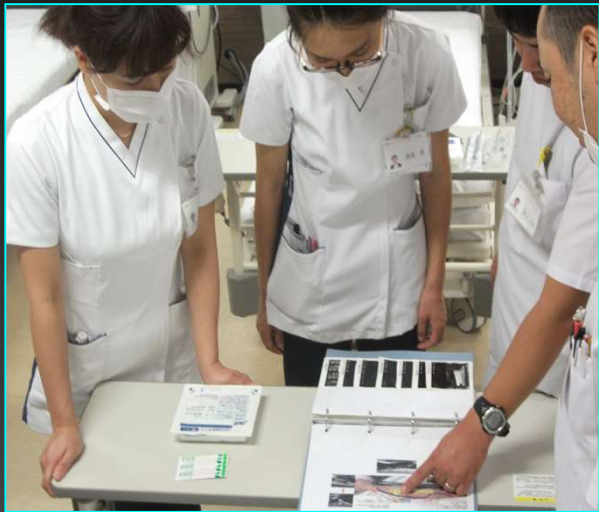
写真1

- ① 穿刺位置血管の特徴 (写真1)
  - ② 穿刺方法
    - 針の角度 (写真2-1)
    - 穿刺針の進め方 (写真2-2)
- 詳細はVAマップ参照

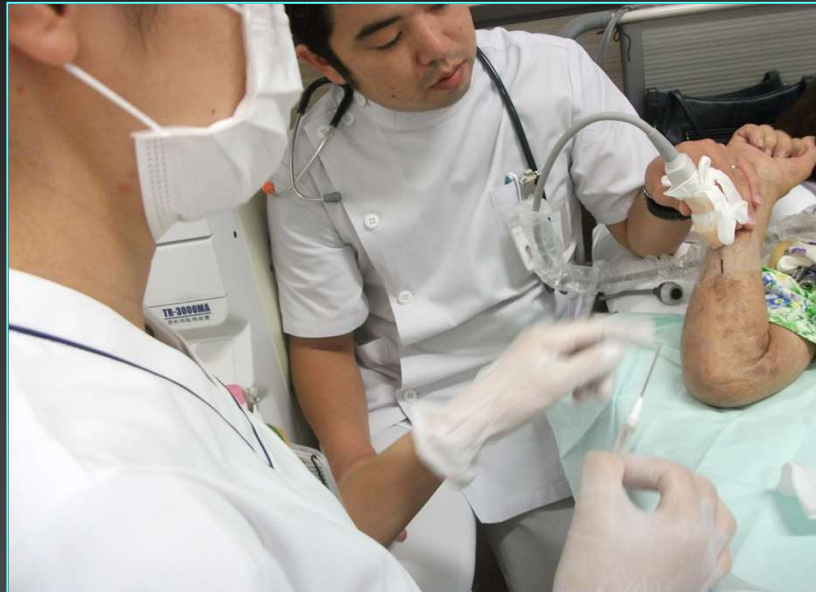
1. 指導者がプローブを血管上で固定する。

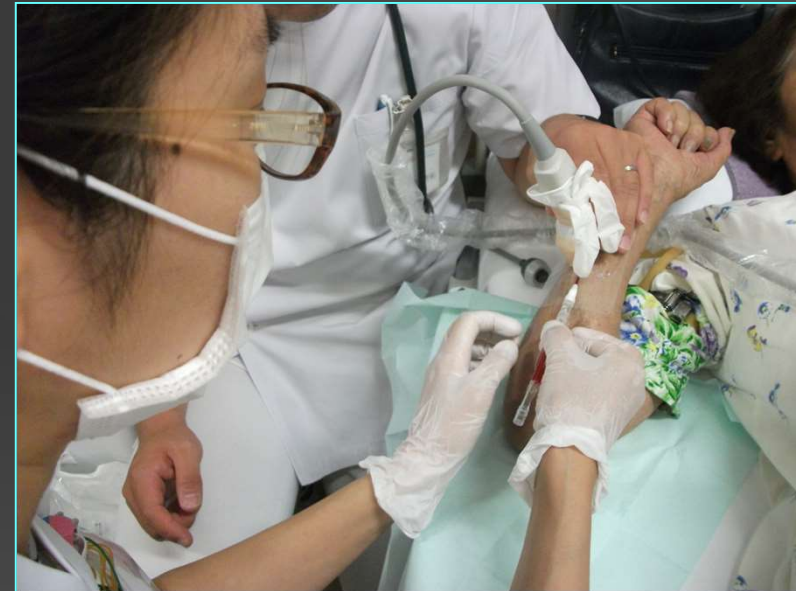
2. 穿刺者はプローブの中心に向け、指導した角度でまっすぐに穿刺する。

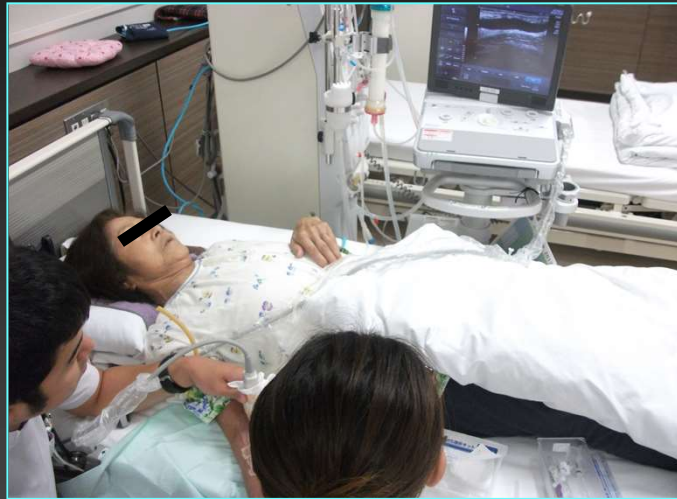
3.画像を確認しながら  
針先をゆっくり進める。
